### Hasil Uji Kekerasan Batang Penghubung Kopling Universal

**HASIL ANALISA KEGAGALAN/KERUSAKAN PADA  
BATANG PENGHUBUNG KOPLING UNIVERSAL**

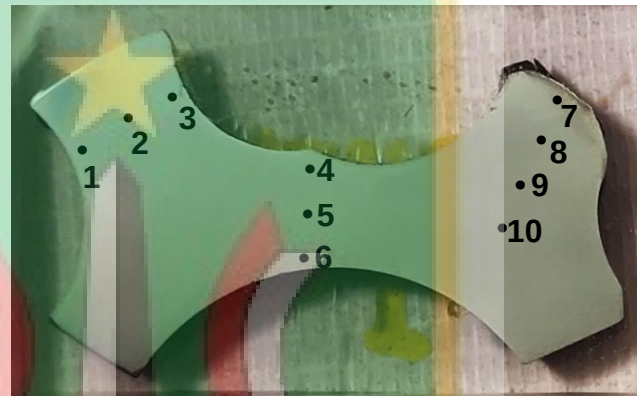
**Sampel 1**

• Lokasi uji kekerasan HV

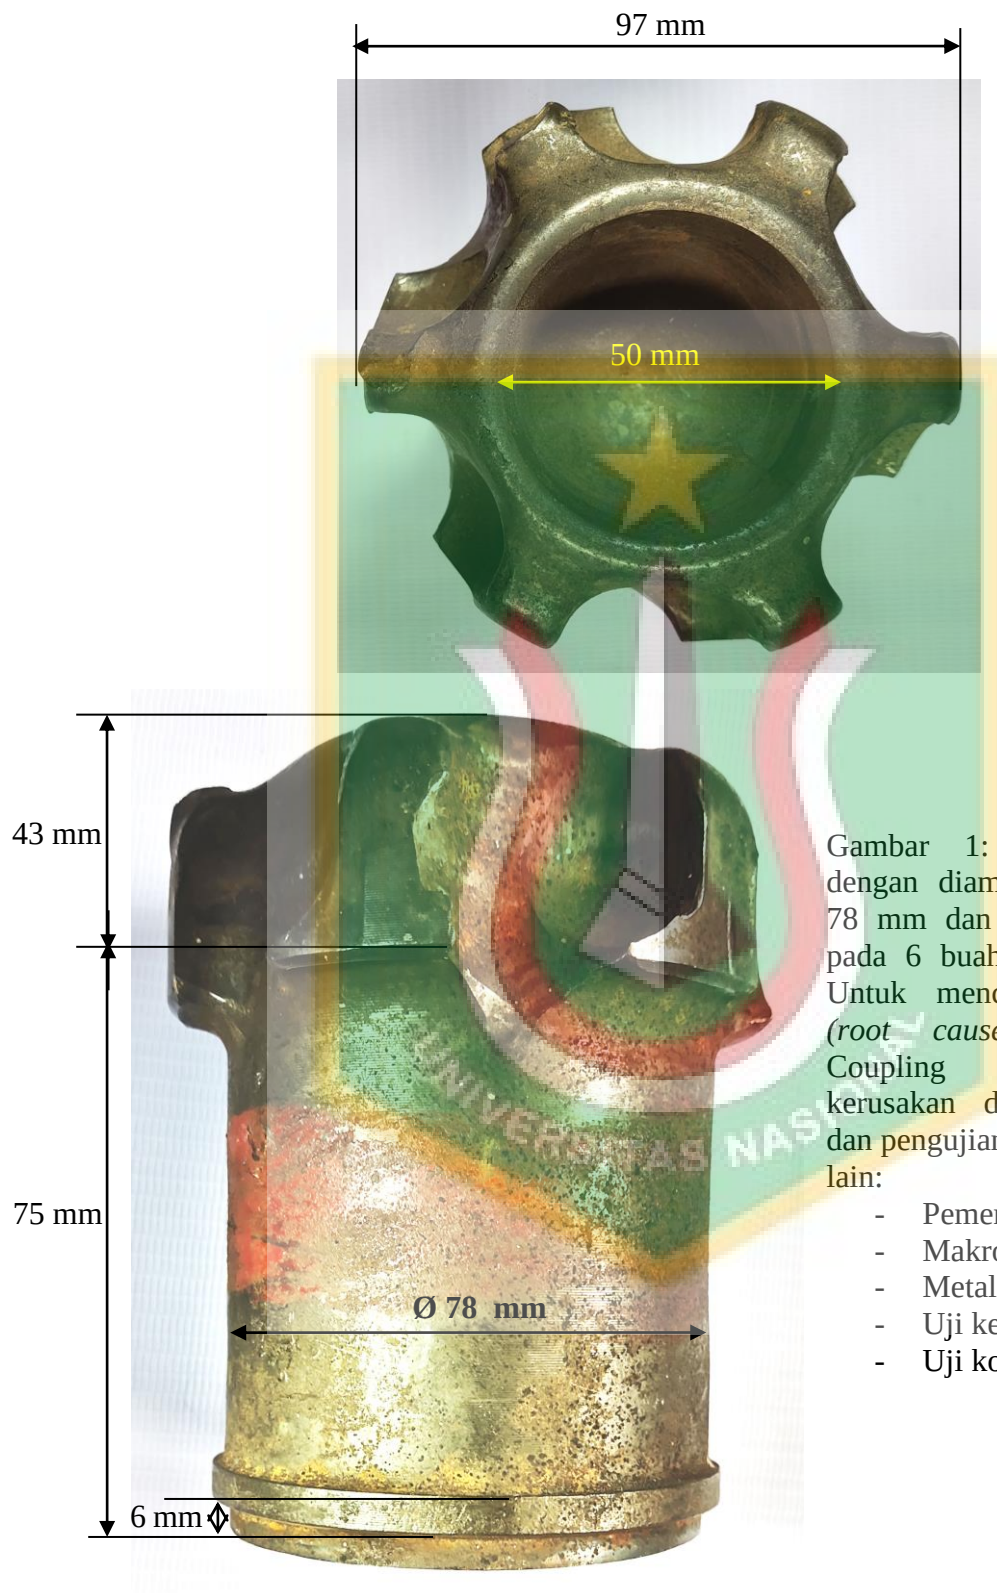
Gambar 1: Potongan Coupling dengan diameter batang coupling Ø 78 mm dan mengalami kerusakan pada 6 buah roda gigi pemindah. Untuk mencari penyebab utama (*root cause*) kerusakan maka Coupling yang mengalami kerusakan dilakukan pemeriksaan dan pengujian di laboratorium antara lain:

Pada roda gigi penggerak/pemindah sebanyak 4 roda gigi diameter 97 mm, mengalami kerusakan/*crack* pada titik /area akibat gesekan/singgungan dengan roda gigi pemindah pasangannya (Gambar 1 dan 2).

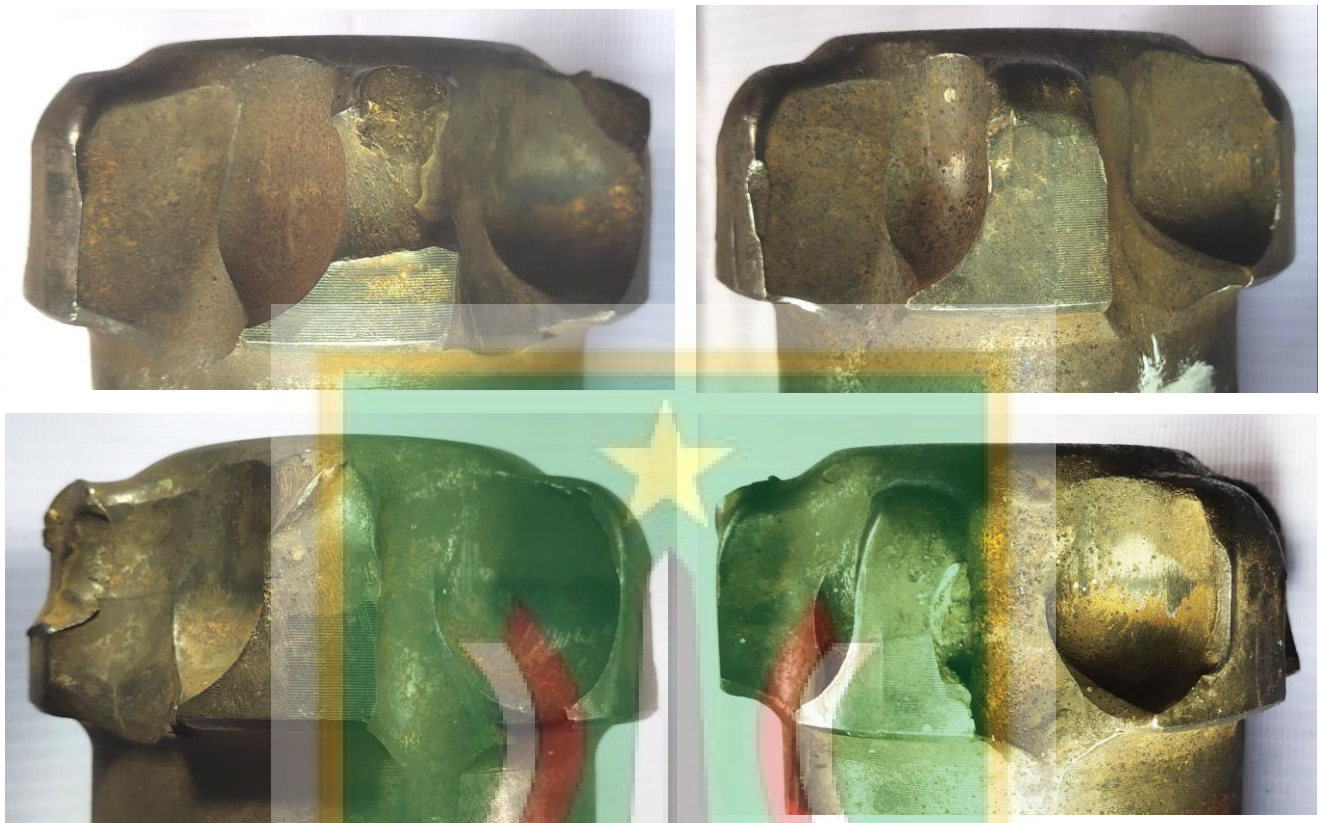
Gambar 2: Bentuk roda gigi yang mengalami kerusakan akibat gesekan dengan roda gigi pemindah lainnya. Pada riwayat pemakaian coupling telah digunakan...Jam operasi.

Dilihat dari jenis kerusakan pada permukaannya yang mengalami kerusakan akibat bersinggungan, diduga coupling mempunyai beban operasi yang cukup besar dan mempunyai putaran kerja arah bolak balik.

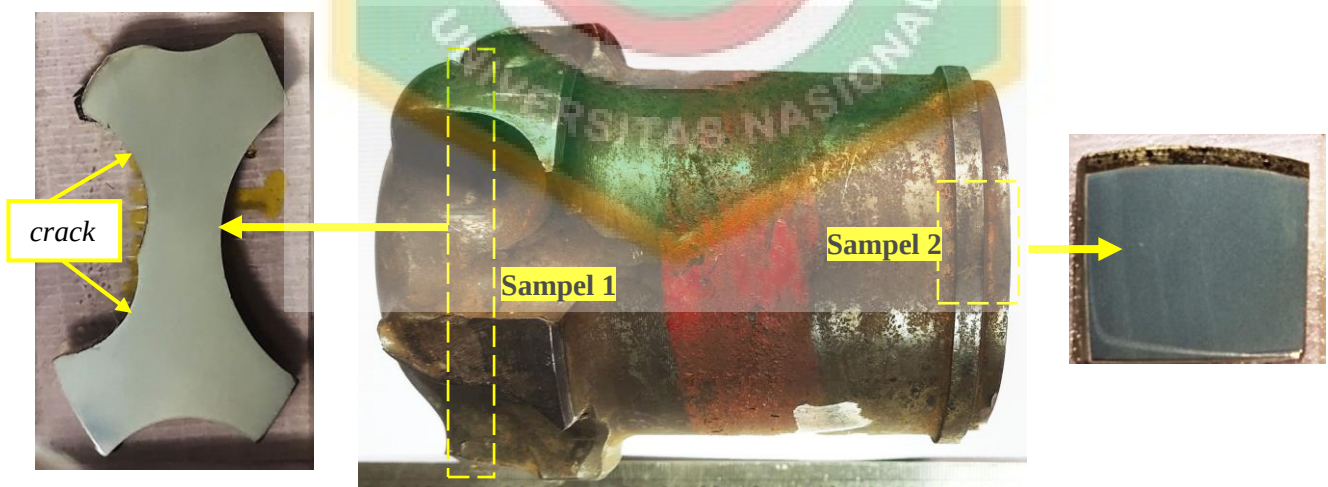
Gambar 3: Pemotogan pengambilan sampel untuk pemeriksaan struktur mikro dan uji kekerasan.

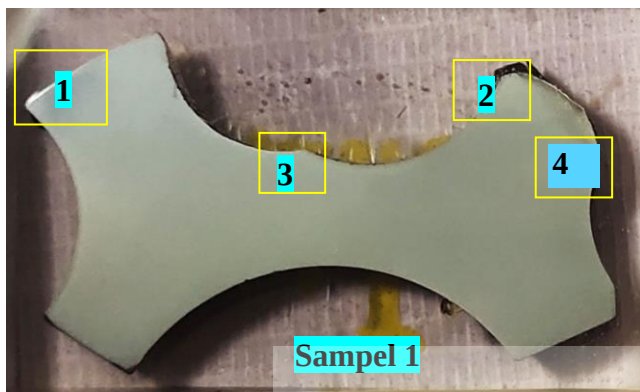
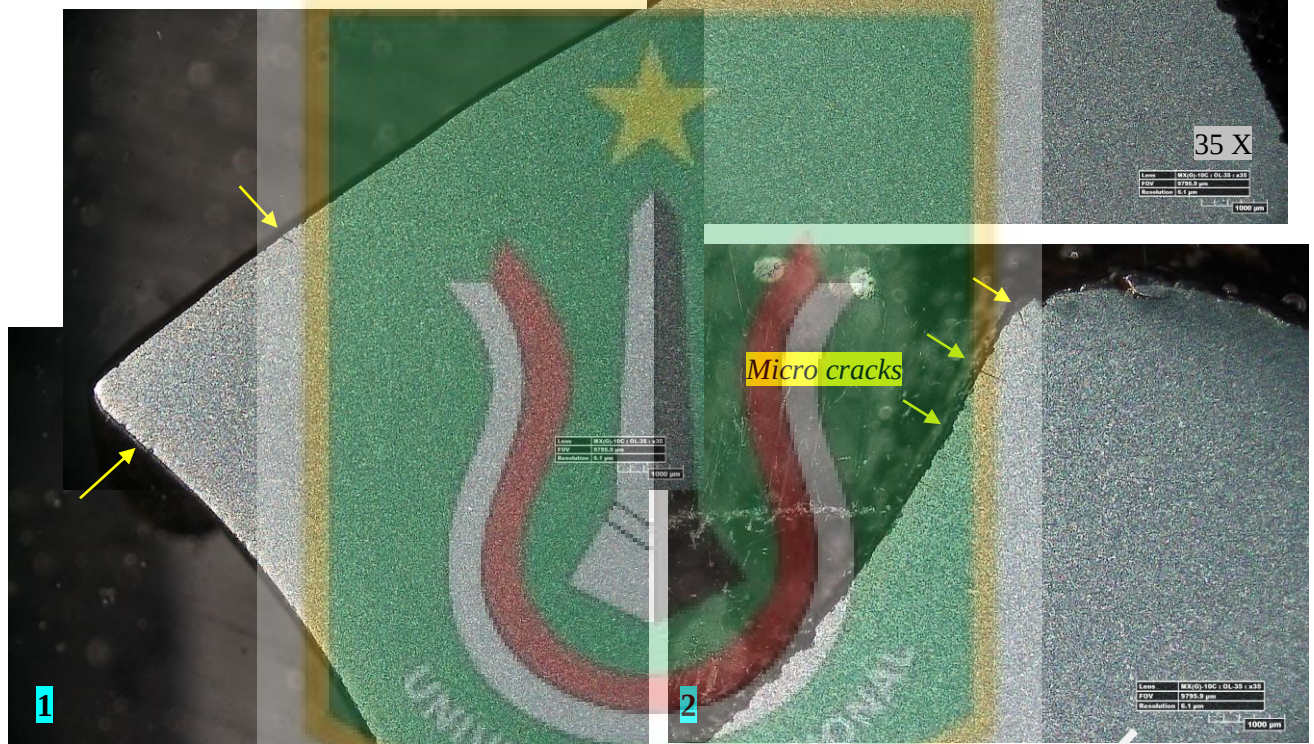
Gambar 4 : Pada roda gigi lokasi 1 dan lokasi 2 terdapat retak mikro di permukaannya

Pengamatan secara makro etsa pada bagian permukaan sisi yang bersinggungan dengan roda gigi lainnya, mempunyai cacat berupa retak mikro (Gambar 4 dan 5).

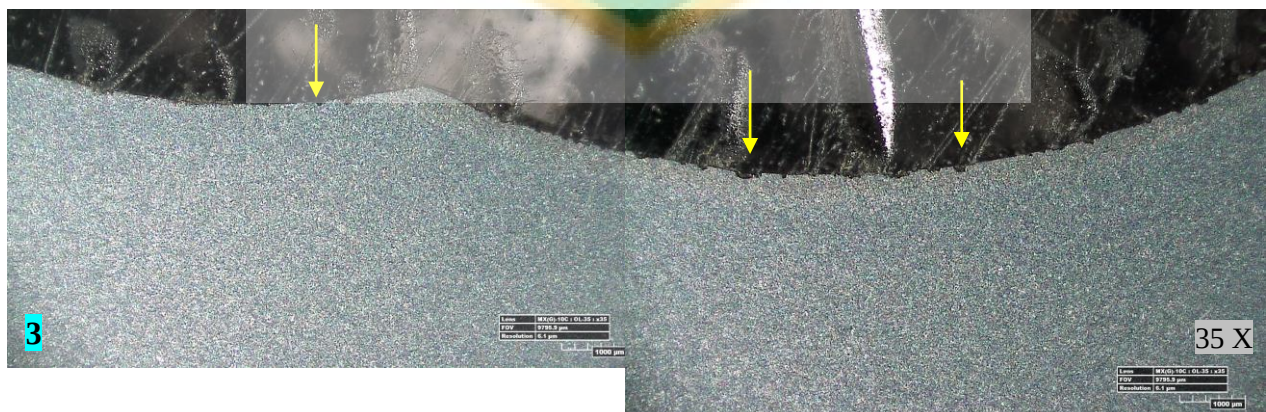
Gambar 5 : Lokasi 3 berada di kaki roda gigi yang mengalami *micro crack*.

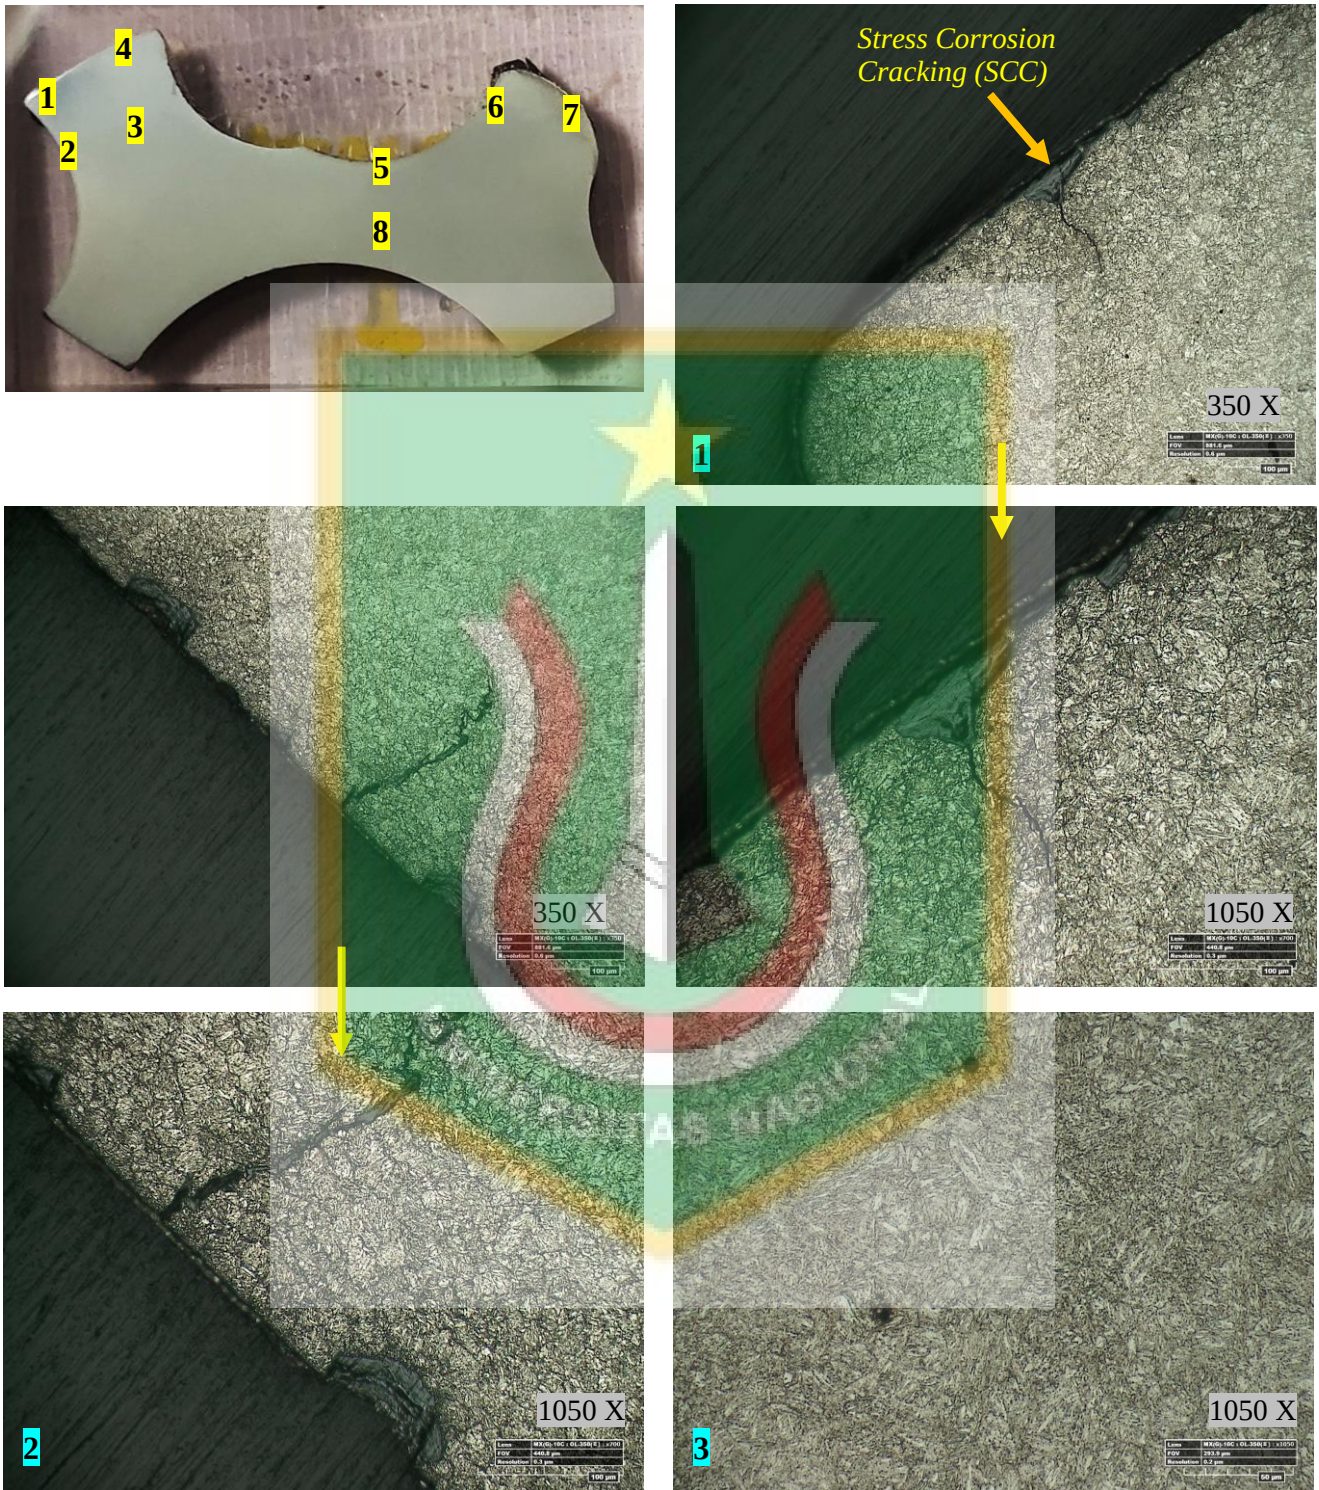
Gambar 6: Pemeriksaan sampel 1 pada roda gigi lokasi 1 dan 2, struktur mikro berupa martensit temper, pada daerah permukaan mengalami *Stress Corrosion Crackings (SCC)* dengan bentuk retak korosi memotong butiran (*Transgrannular Corrosion Crackings*). Nilai kekerasan 433 HV.

Struktur mikro pada bagian tepi yang mengalami kerusakan maupun di bagian tengah berupa Martensit temper halus, dipermukaan yang mengalami kerusakan akibat bersinggungan dengan roda gigi lainnya didapat retak mikro dan adanya bentuk korosi retak tegang SCC (*Stress Corrosion Crackings*) dengan bentuk retak memotong batas butir (*Transgrannular cracking*).

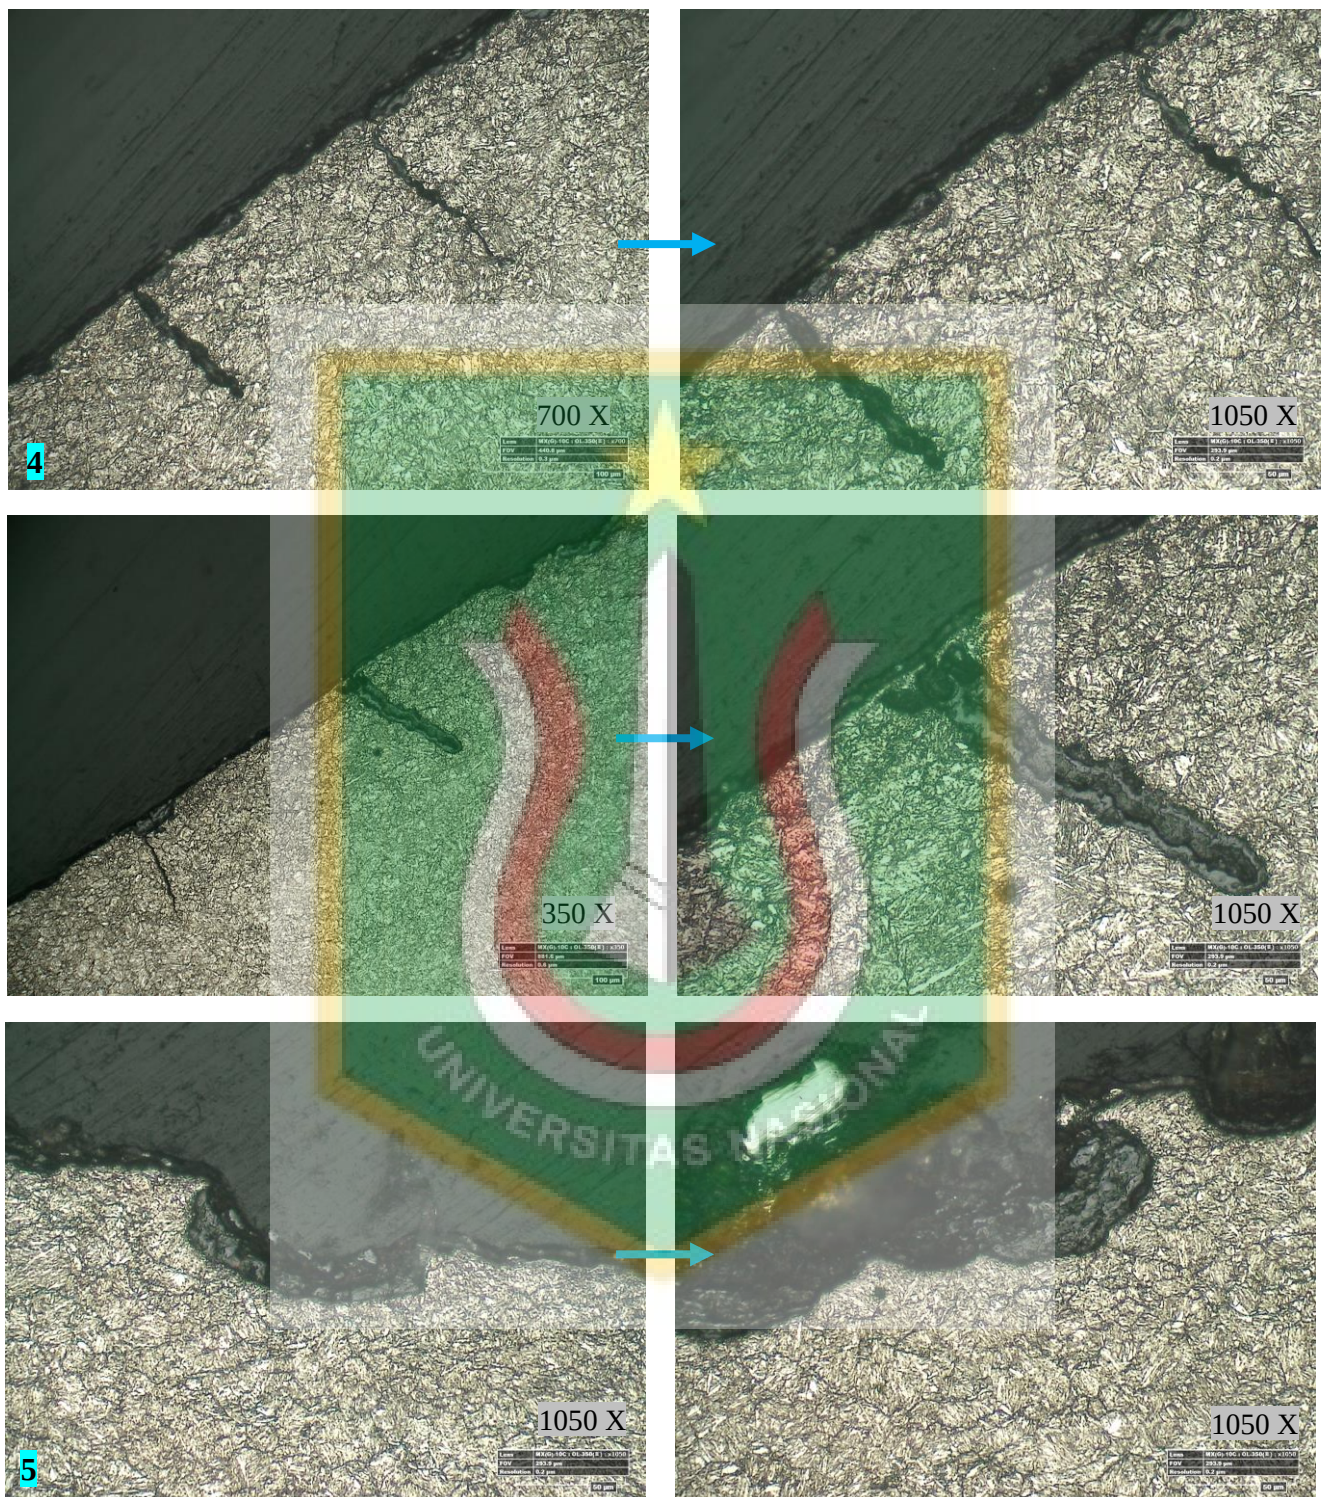
Gambar 7: Pada permukaan roda gigi lokasi 4, mengalami retak korosi retak tegang (*Stress Corrosion Crackings*) dengan bentuk retak korosi memotong butiran (*Transgrannular Corrosion Crackings*). Di daerah yang mengalami kerusakan (lokasi 5) struktur mikro berupa martensit temper. Etsa: nital 2%

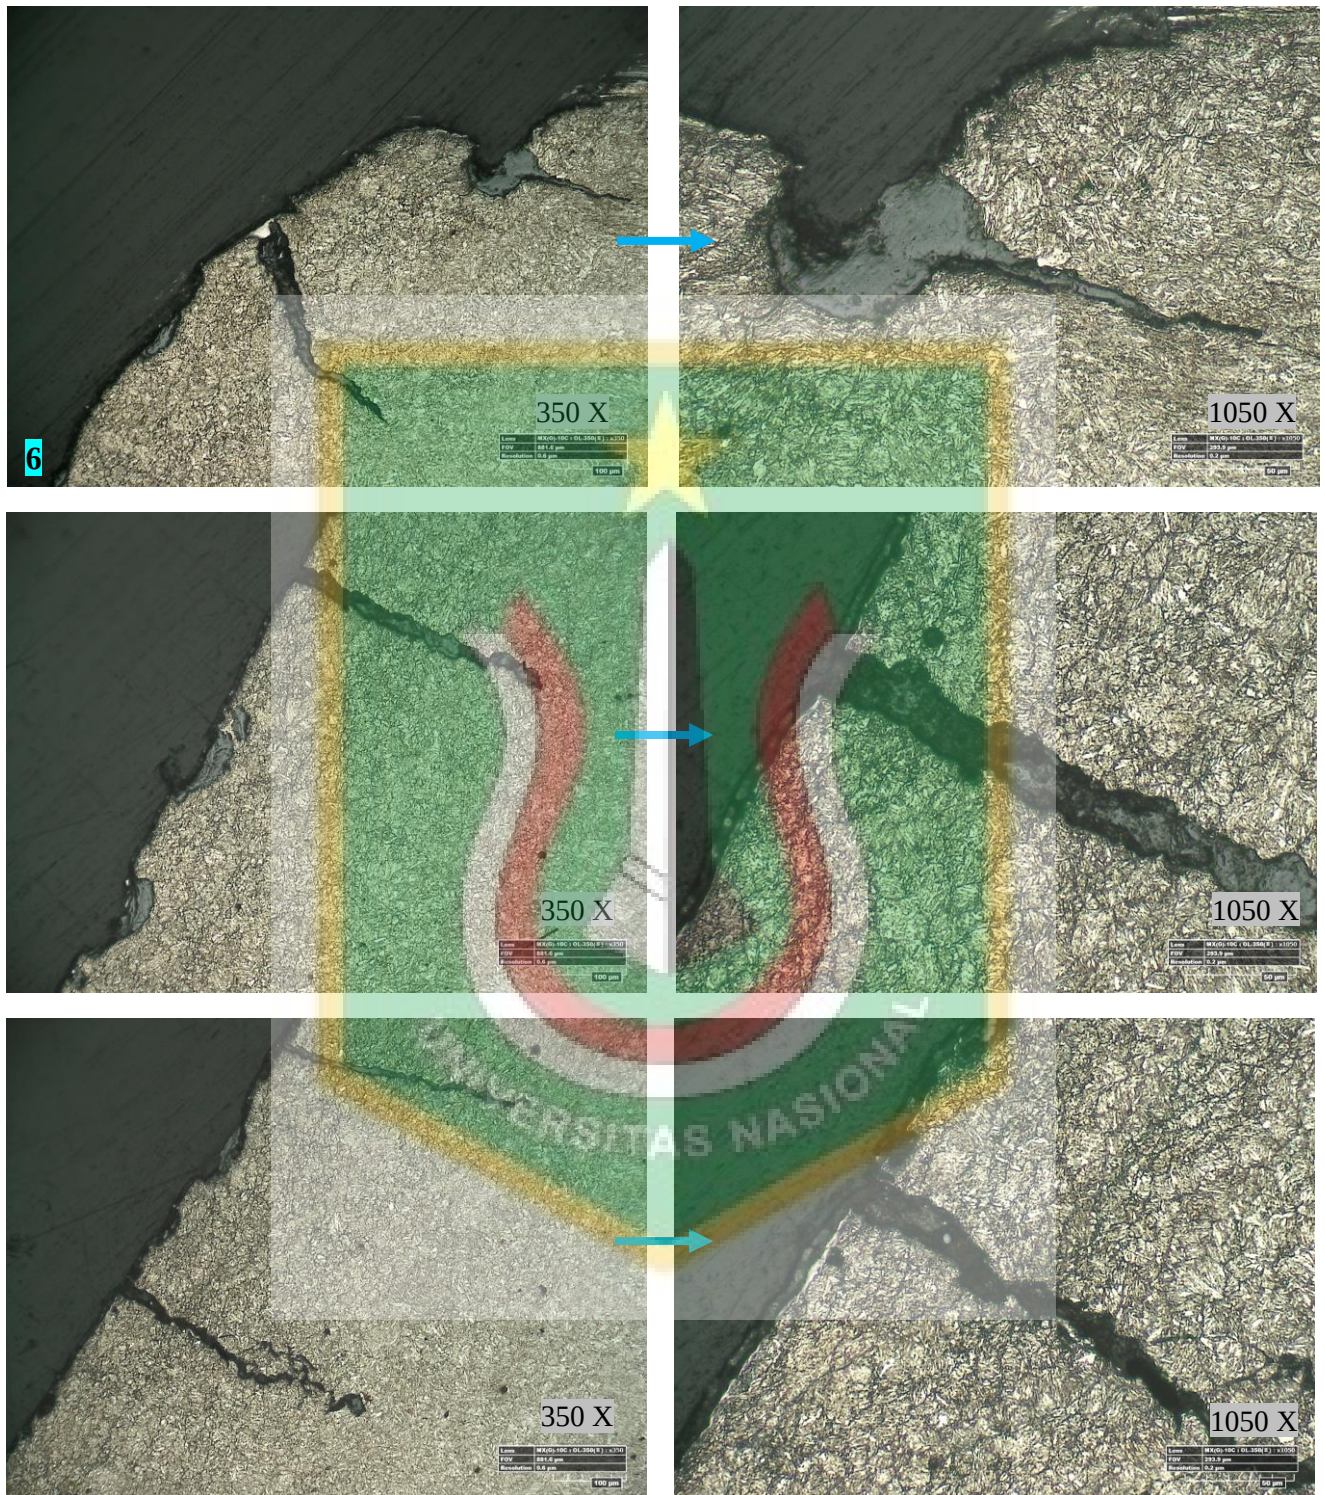
Gambar 8: Pada permukaan roda gigi lokasi 6, mengalami retak korosi retak tegang (*Stress Corrosion Crackings*) dengan bentuk retak korosi memotong butiran (*Transgrannular Corrosion Crackings*).

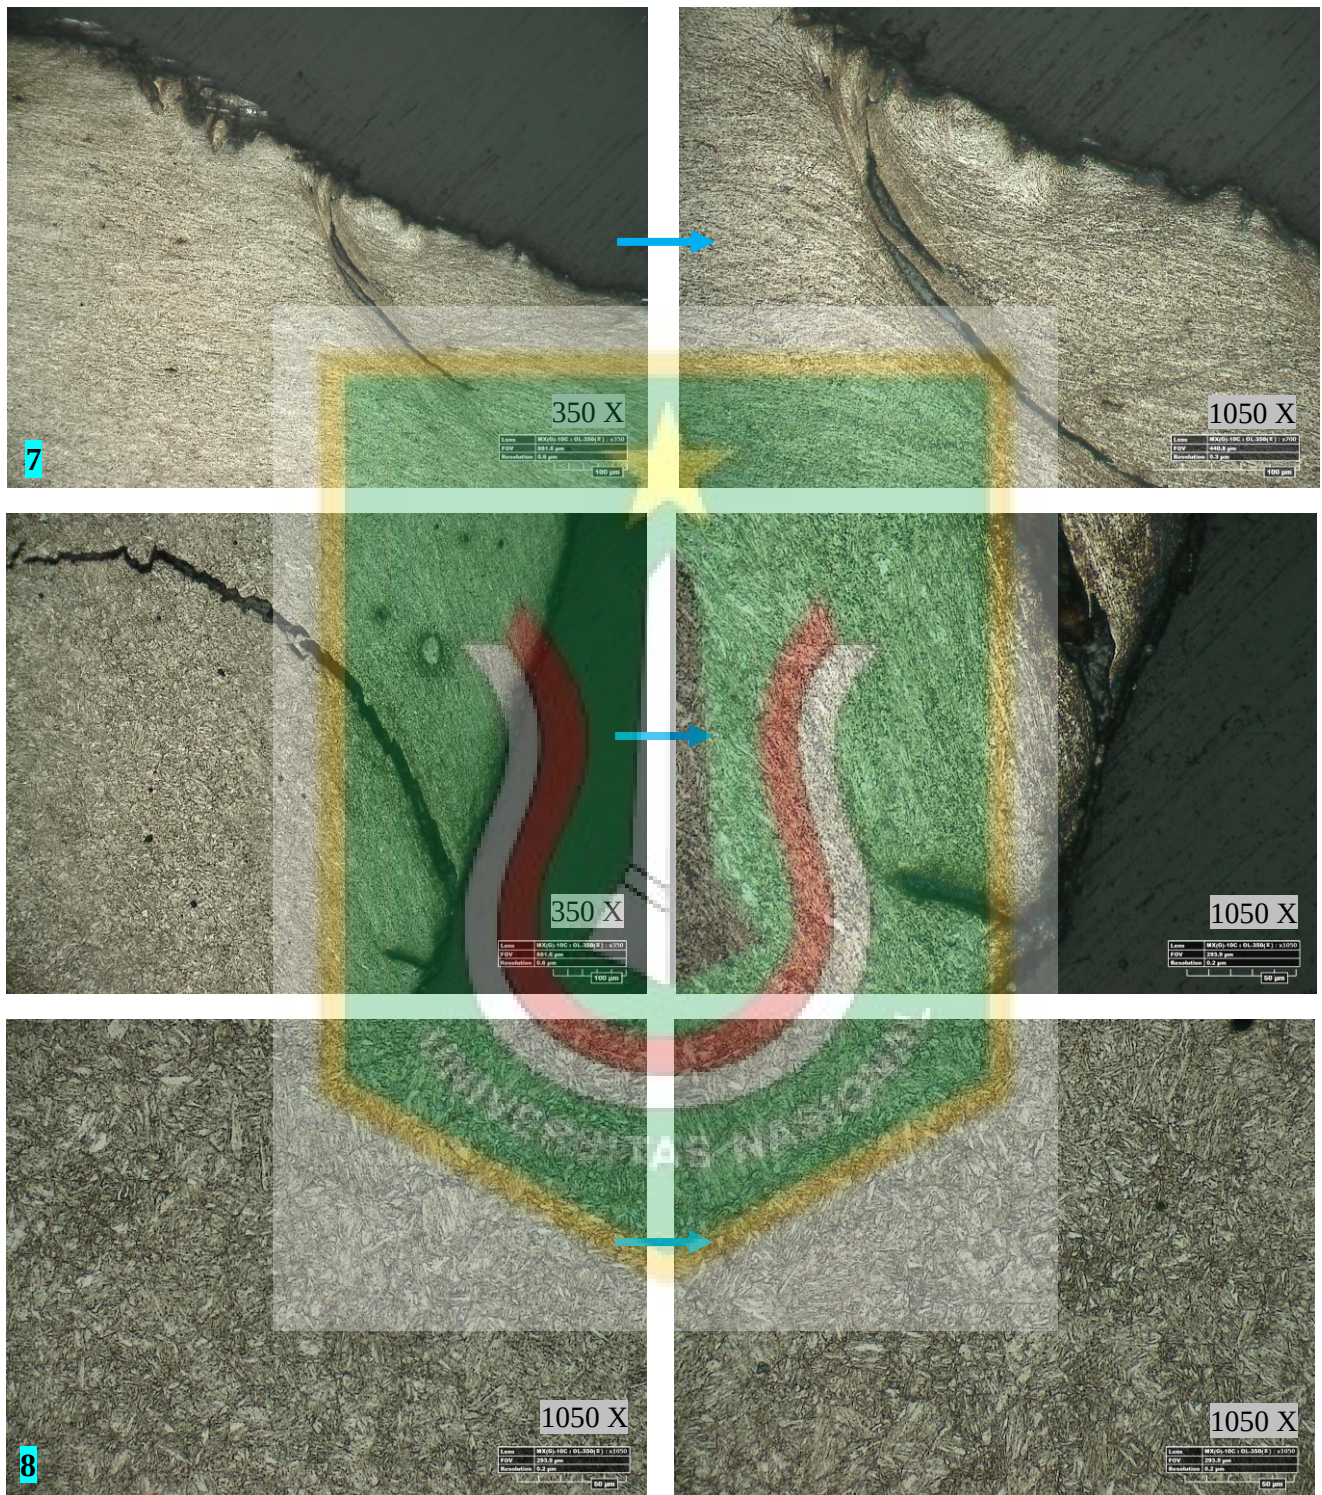
Gambar 9: Pada permukaan roda gigi lokasi 7 berupa lipatan yang disebabkan oleh benturan dan putaran roda gigi pemindah lainnya. Struktur mikro lokasi 8 berupa martensit temper.

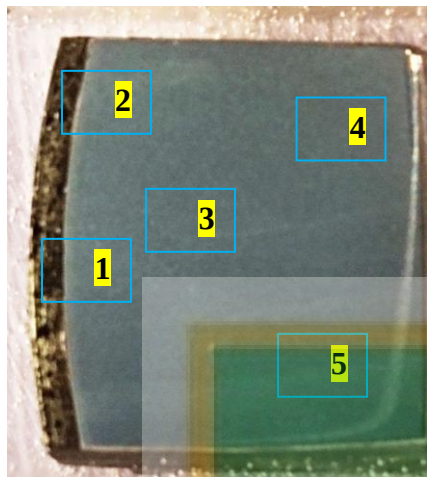
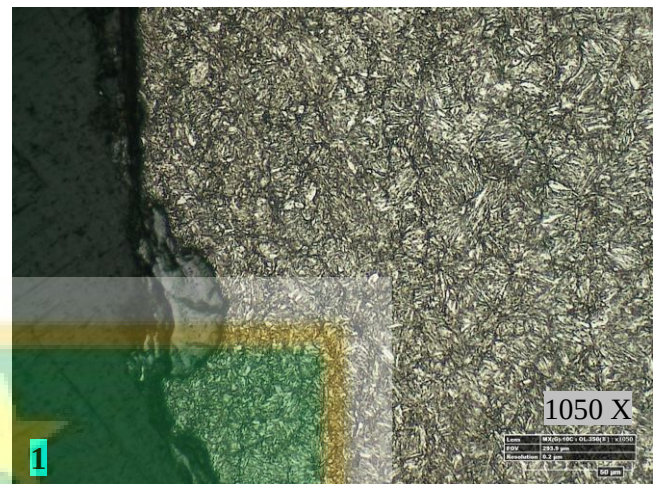
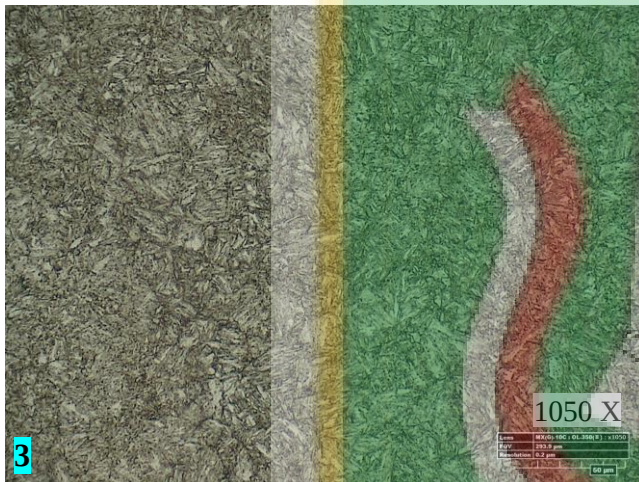
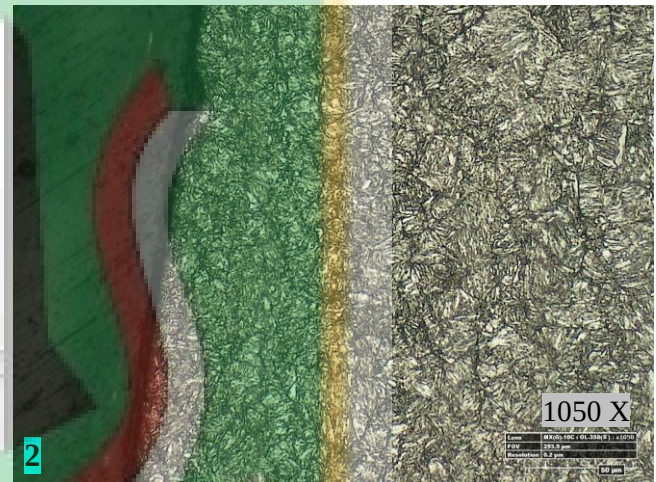
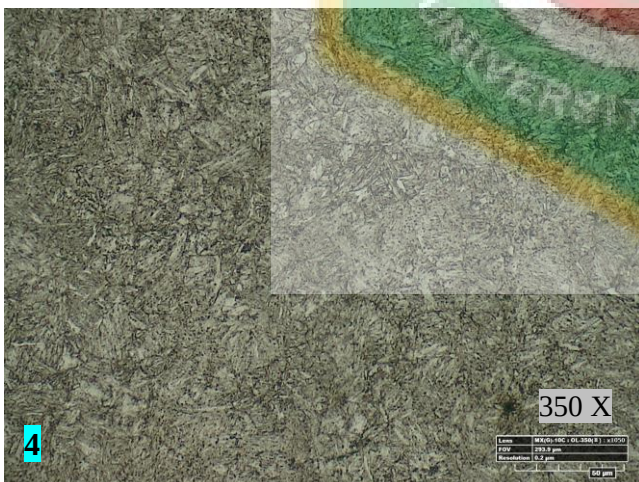
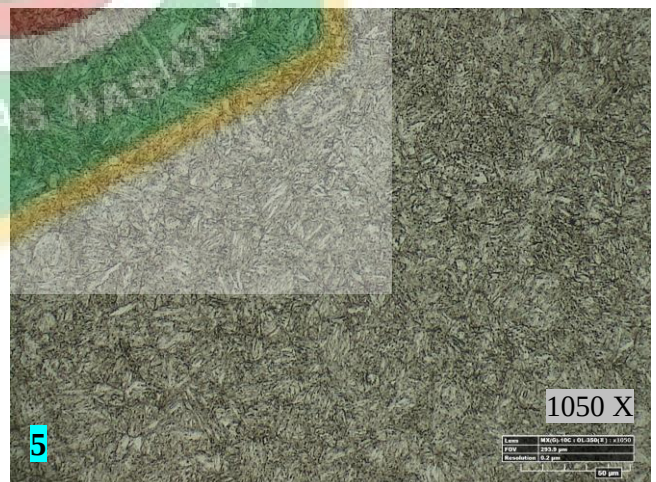
Gambar 10: Pemeriksaan sampel 2 pada shaft Ø 78 mm, struktur mikro berupa martensit temper, Nlai kekerasan 434,5 HV.

Nilai kekerasan coupling dibagian roda gigi 433 HV dan di bagian batang poros 434,5 HV tidak mengalami perbedaan nilai kekerasan yang menunjukkan material Coupling secara keseluruhan dilakukan proses heat treatment dan ditemper.
