BAB IV

PEMBAHASAN DAN HASIL

Penelitian dilakukan pada material aluminium 2024 T3 bahan dari sayap pesawat terbang tipe king air 350i meliputi pemeriksaan visual, pengujian tanpa merusak, pengujian kekerasan, serta struktur mikro. Kegiatan pengujian tersebut dilakukan di Instansi Balai Besar Kalibrasi Fasilitas Penerbangan dan PT Detch Profesional Indonesia.

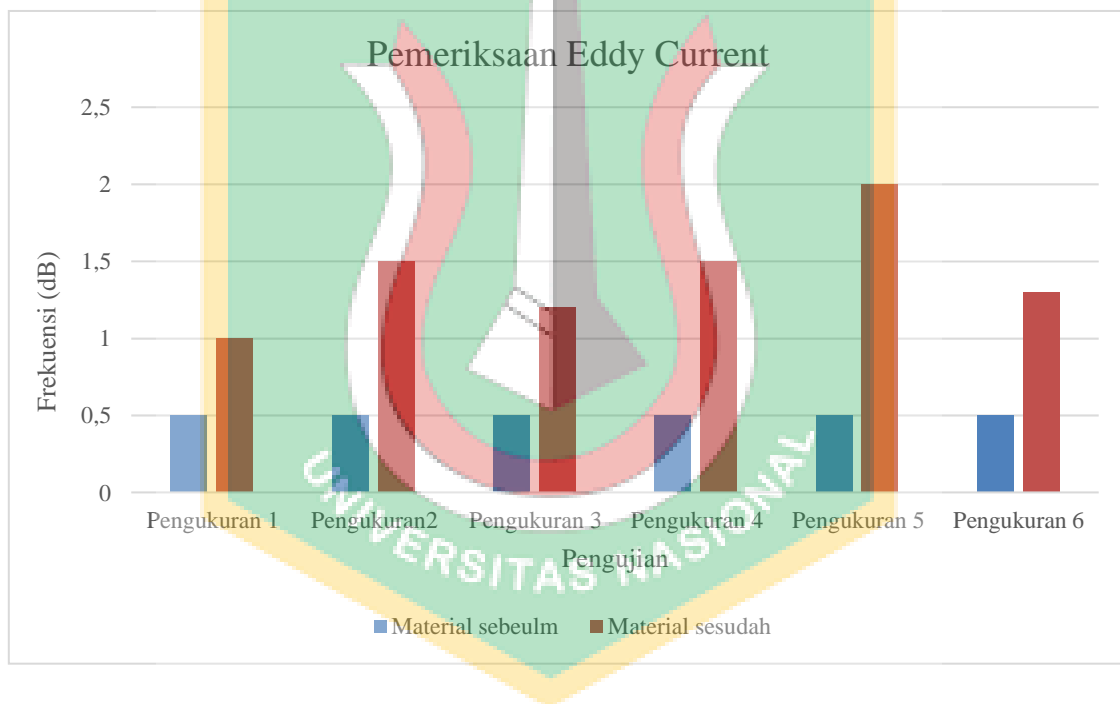
Gambar 4.2 Grafik pemeriksaan eddy current

Pada gambar grafik 4.2 pemeriksaan dengan metode eddy current untuk material yang belum pernah dioperasikan memiliki nilai rata-rata total 0,5. Untuk material yang sudah dioperasikan memiliki titik ter rendah 1, titik tertinggi 2 dan,

rata-rata total 1,4. Untuk rata-rata perbandingan 0,9. Hasil tersebut di dapatkan dari hasil panjangnya perubahan terhadap garis grafik eddy current. Dengan adanya pemeriksaan metode eddy current diharapkan material sudah dipastikan bahwa material tersebut dapat digunakan atau tidak.

Pemeriksaan dengan metode eddy current dilakukan pada material 2024 T3 sebelum dan sesudah dioperasikan. Memeriksa menggunakan metode eddy current ditunjukan untuk mengetahui perubahan terhadap material 2024 T3 yang belum dioperasikan dan sudah dioperasikan. Hasil ditunjukan pada Gambar 4.2.

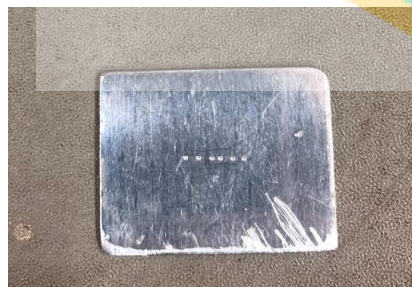
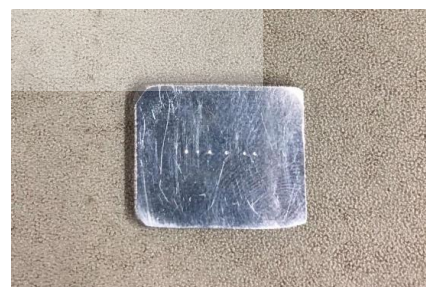
Gambar 4.4 Pengujian Kekerasan

Pengujian kekerasan pada material aluminium 2024 *skin wing* pesawat king air 350i dilakukan pada dua sampel, yaitu sampel 1 potongan material yang belum pernah digunakan dan sampel 2 potongan material yang sudah pernah digunakan. Pengujian kekerasan pada sampel 1 dilakukan sebanyak 5 (lima) titik, dan pada sampel 2 dilakukan sebanyak 5 (lima) titik. Sampel uji kekerasan ditunjukkan pada Gambar 4.4.

a. Material sebelum dioperasikan

b. Material sesudah dioperasikan

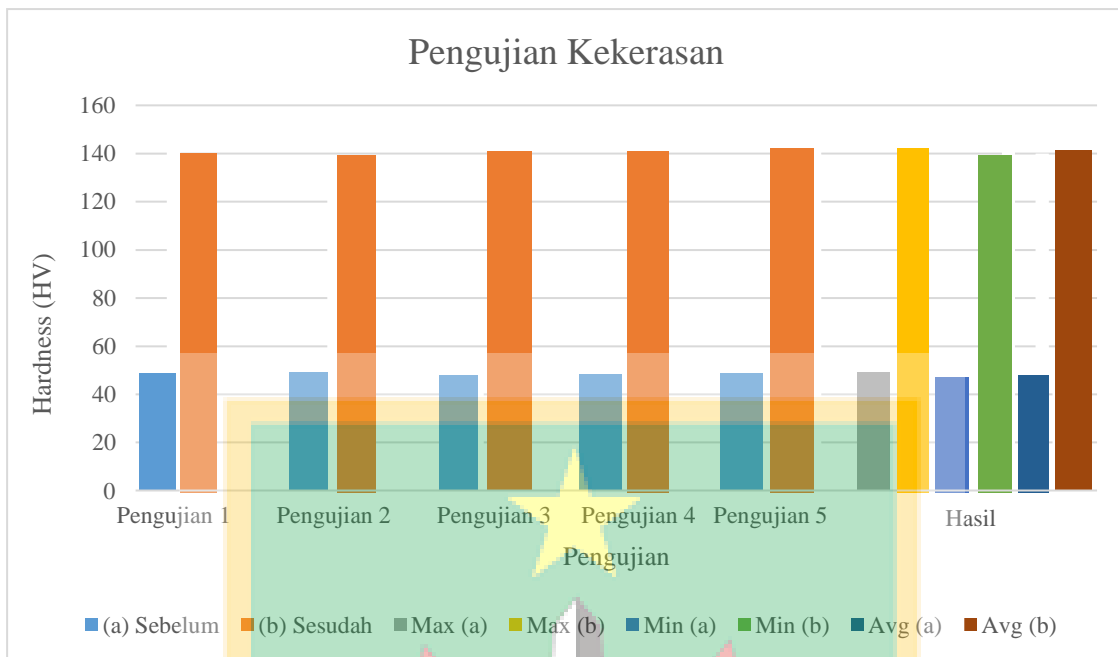
Gambar 4.5 Grafik pengujian kekerasan

Pada Tabel 4.1 terlihat bahwa nilai kekerasan rata-rata Aluminium 2024 sampel 1 dan sampel 2 adalah sebagai berikut, pada pengujian pertama nilai kekerasan sampel 1 sebesar 48.8 HV dan untuk sampel 2 nilai kekerasan sebesar 141.0 HV.

Pada pengujian kedua nilai kekerasan sampel 1 sebesar 49.2 HV dan untuk sampel 2 nilai kekerasan sebesar 140.0 HV. Pada pengujian ketiga nilai kekerasan sampel 1 sebesar 47.9 HV dan untuk sampel 2 nilai kekerasan sebesar 141.0 HV. Pada pengujian keempat nilai kekerasan sampel 1 sebesar 48.3 HV dan untuk sampel 2 nilai kekerasan sebesar 142.0 HV. Pada pengujian kelima nilai kekerasan sampel 1 sebesar 48.8 HV dan untuk sampel 2 nilai kekerasan sebesar 143.0 HV.

Nilai max kekerasan sampel 1 yaitu 49.2 HV, untuk nilai min kekerasan sampel 1 yaitu 47.9 HV, dan nilai rata-rata kekerasan sampel 1 yaitu 48.7 HV. Nilai

max kekerasan sampel 2 yaitu 143.0 HV, untuk nilai min kekerasan sampel 2 yaitu 140.0 HV, dan nilai rata-rata kekerasan sampel 2 yaitu 142.1 HV. Berdasarkan tabel 4.1 terlihat perbedaan beban kekerasan untuk sampel 1 yaitu sebesar 5 Kgf dan untuk beban kekerasan sampel 2 yaitu sebesar 10 Kgf. Hal tersebut mengalami perubahan bentuk (*deformasi*) pada sampel 2 dan perbedaan ketebalan pada sampel.
