BAB 1

PENDAHULUAN

1.1 Latar Belakang

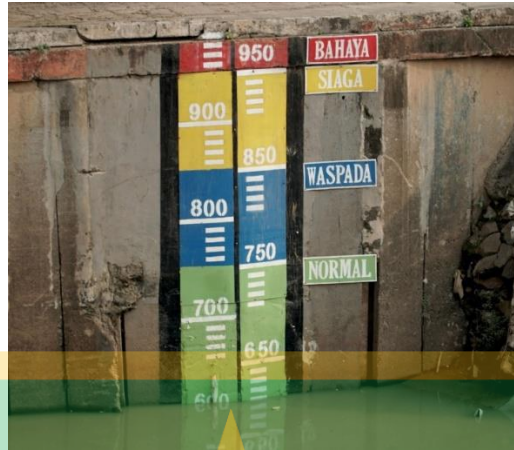
Gambar 1.1 Salah Satu Peilschaal [5]

Gambar 1.1 merupakan salah satu gambaran pengukuran ketinggian air di Indonesia. Metode yang digunakan masih manual menggunakan Peilschaal yang disimpan di tepi sungai atau situ. Keterbatasan alat ini adalah perlu orang yang memantau setiap saat dan objek pengukuran terletak jauh dari pemukiman warga. Dengan memanfaatkan kemajuan teknologi masa kini, dapat dibuat alat pemantau tinggi muka air secara otomatis untuk mendeteksi apakah muka air situ bertambah tinggi ini akan berdampak banjir atau tidak pada waktu ke depannya. [4] Alat akan diintegrasikan dengan perangkat audiosonik untuk memberikan alarm kepada masyarakat ketika ketinggian air mencapai level bahaya. Perangkat audiosonik adalah perangkat yang mampu mengeluarkan bunyi dengan frekuensi 20 sampai 20000Hz sehingga dapat terdengar oleh telinga manusia. Contohnya adalah speaker, sirine, dan lain sebagainya.

Situ Rawa Besar memiliki alat ukur tinggi muka air yaitu Peilschaal. Peilschaal merupakan alat ukur tinggi muka air yang berbentuk penggaris. Data yang diambil akan disimpan oleh Dinas Pekerjaan Umum dan disebarluaskan kepada warga secara manual menggunakan radio panggil. [4]
